Liestal

Liestal / Canton de Bâle-Campagne / Suisse

Collage de ballast

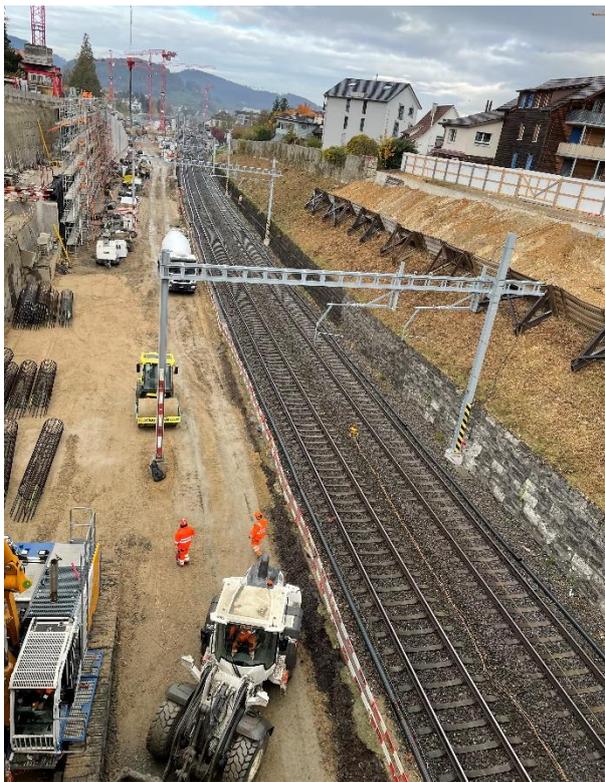
Vue du chantier et de la voie à coller

Pour aménager la voie et effectuer la transformation, un collage de ballast a été réalisé sur la voie secondaire.

Éléments clés du projet:
Longueur de l'application
550 m
Largeur de l'application
55 cm
Profondeur de l'application
45 cm – 60 cm
Quantité totale appliquée
2740 litres
Durée du travail
6 heures
