Mendrisio - Balerna

Mendrisio / Canton du Tessin / Suisse

Collage de ballast

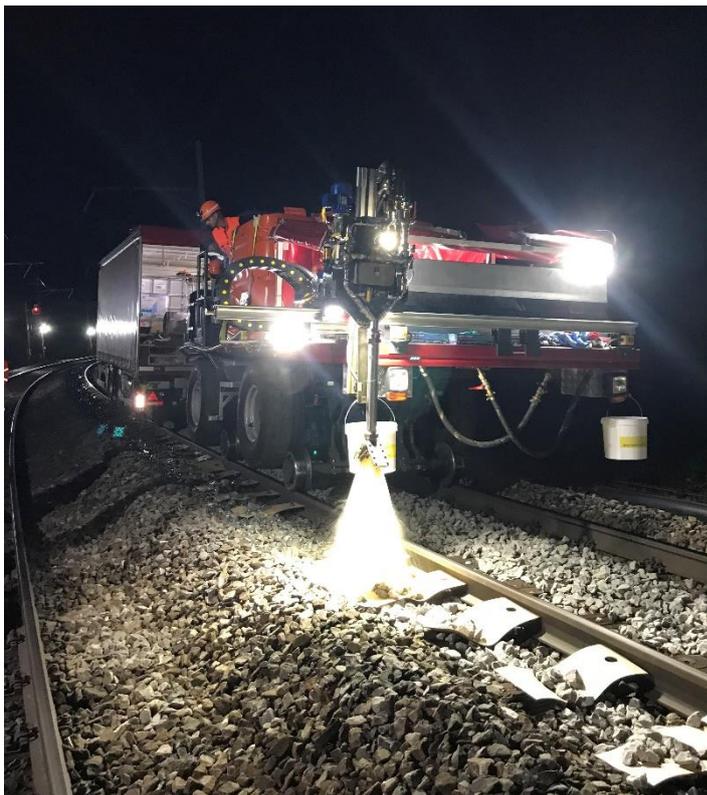
Vue de l'installation du collage de ballast avec remorque

Afin d'aménager la voie et de nettoyer le ballast, un collage de ballast a été effectué sur la voie voisine.

La voie secondaire a ainsi pu rester en service sur la ligne très empruntée et l'autre voie a pu être aménagée en toute sécurité et le ballast a été nettoyé.
